BÁO CÁO KẾT QUẢ KHẢO SÁT XÂY DỰNG

CÔNG TRÌNH: KHÁCH SẠN

HẠNG MỤC: KHẢO SÁT ĐỊA CHẤT

CHỦ ĐẦU TƯ: CÔNG TY TNHH ĐẦU TƯ MINH LONG HỘI AN

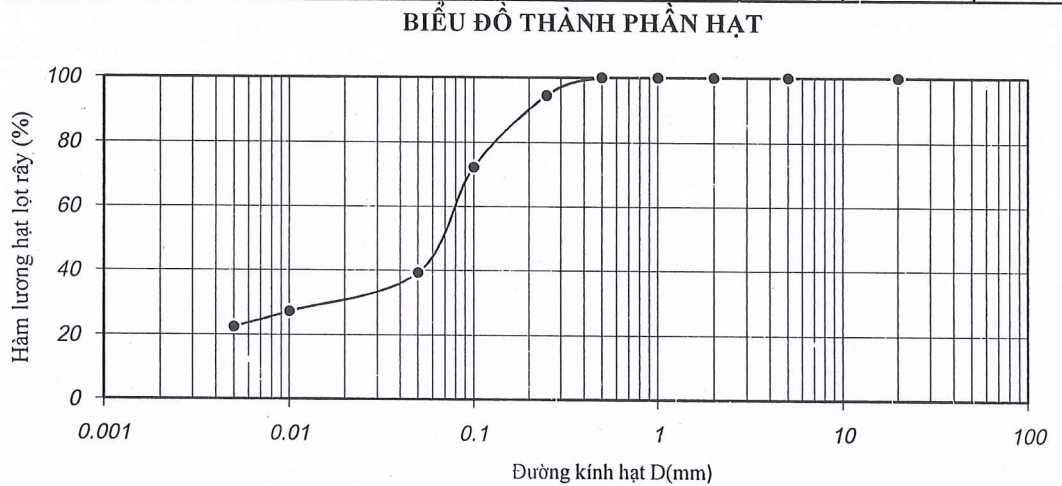
D(mm)	P (%)
>10	0.00
10 - 5	0.00
5 - 2	0.00
2 - 1	0.00
1 - 0.5	0.00
0.5 - 0.25	5.52
0.25 - 0.1	22.13
0.1 - 0.05	33.02
0.05 - 0.01	12.05
0.01 - 0.005	4.82
< 0.005	22.46

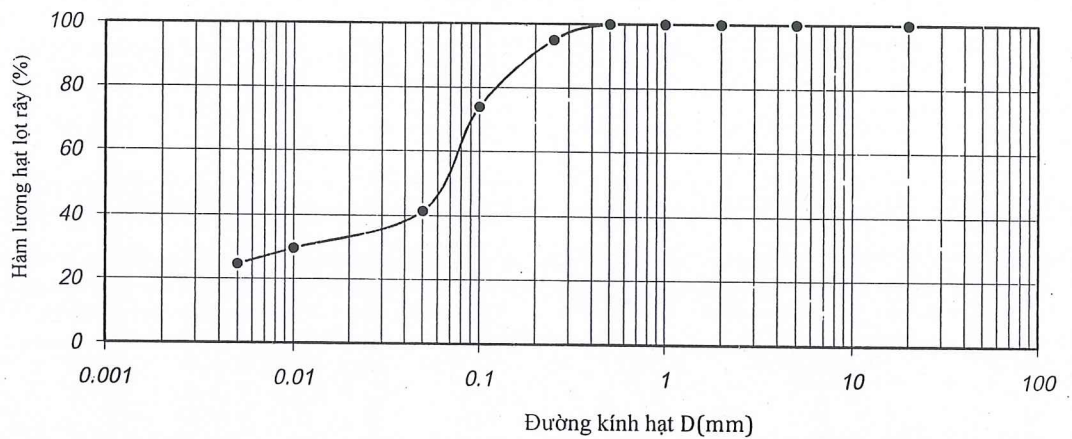
BIỂU ĐỒ THÀNH PHẦN HẠT

D(mm)	P (%)
>10	0.00
10 - 5	0.00
5 - 2	0.00
2 - 1	0.00
1 - 0.5	0.00
0.5 - 0.25	5.02
0.25 - 0.1	21.06
0.1 - 0.05	32.41
0.05 - 0.01	11.85
0.01 - 0.005	5.01
< 0.005	24.65

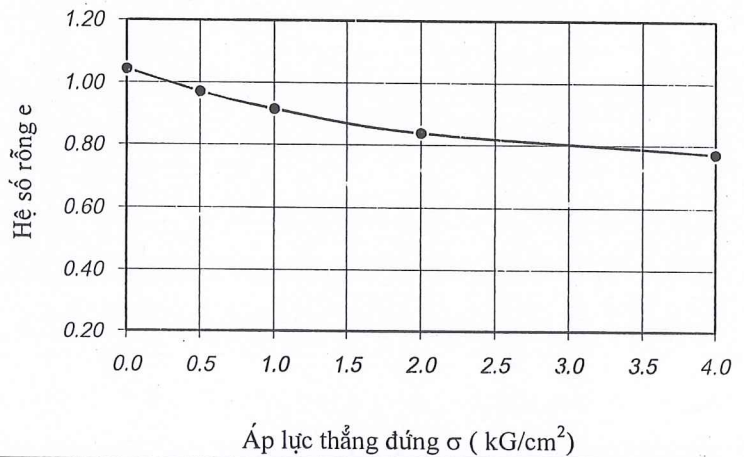
BIỂU ĐỒ THÍ NGHIỆM NÉN LÚN

σ (kG/cm ²)	Δh (mm)	e	a
0	0	1.043	
0.5	0.700	0.972	0.143
1	1.250	0.915	0.112
2	2.000	0.839	0.077
4	2.650	0.772	0.033

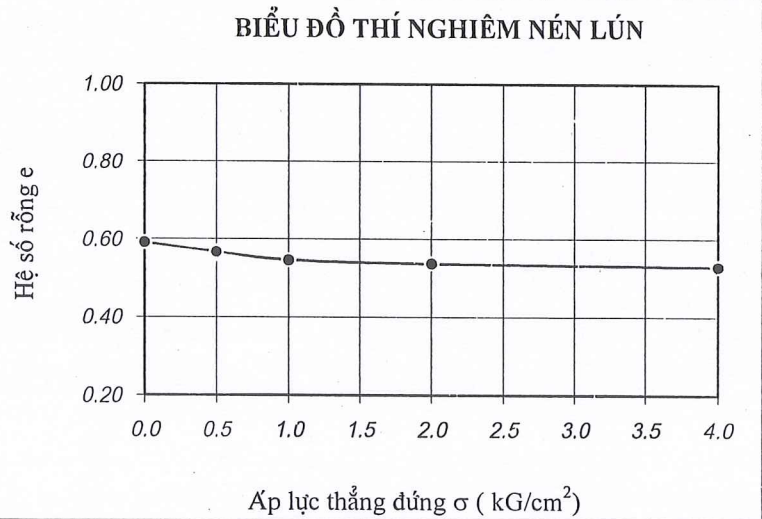
σ (kG/cm ²)	Δh (mm)	e	a
0	0	0.592	
0.5	0.300	0.568	0.048
1	0.560	0.547	0.041
2	0.680	0.537	0.010
4	0.780	0.530	0.004

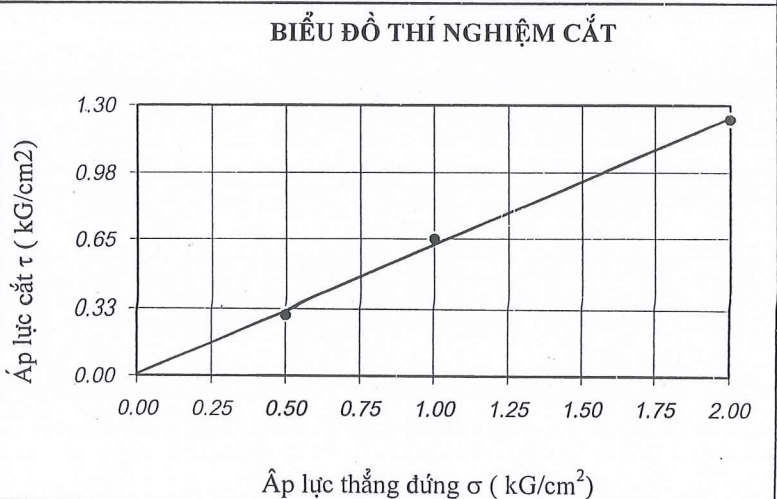
σ (kG/cm ²)	R	τ (kG/cm ²)
0.5	15.2	0.299
1	33	0.650
2	62.5	1.231
C = 0.009		$\phi = 31^{\circ}37'$

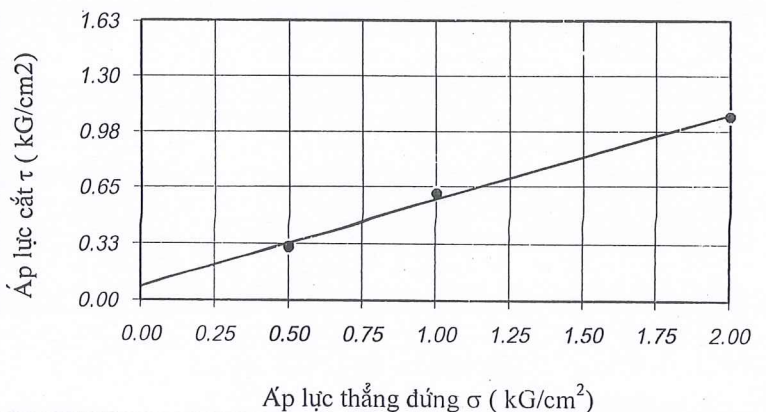
BIỂU ĐỒ THÍ NGHIỆM CẮT

σ (kG/cm ²)	R	τ (kG/cm ²)
0.5	15.7	0.309
1	31	0.611
2	54	1.064
C = 0.083	$\varphi = 26^{\circ}23'$
